# 外装化海底ケーブルの機械的寿命の 限界と経済的な保守基準の提案

海底ケーブルの科学利用と関連技術に関する将来展望-第5回

国際ケーブル・シップ株式会社 藤田 尚之

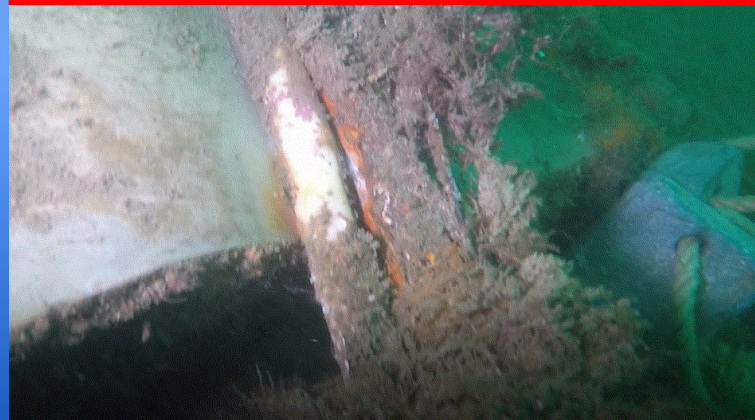
障害部(海中)

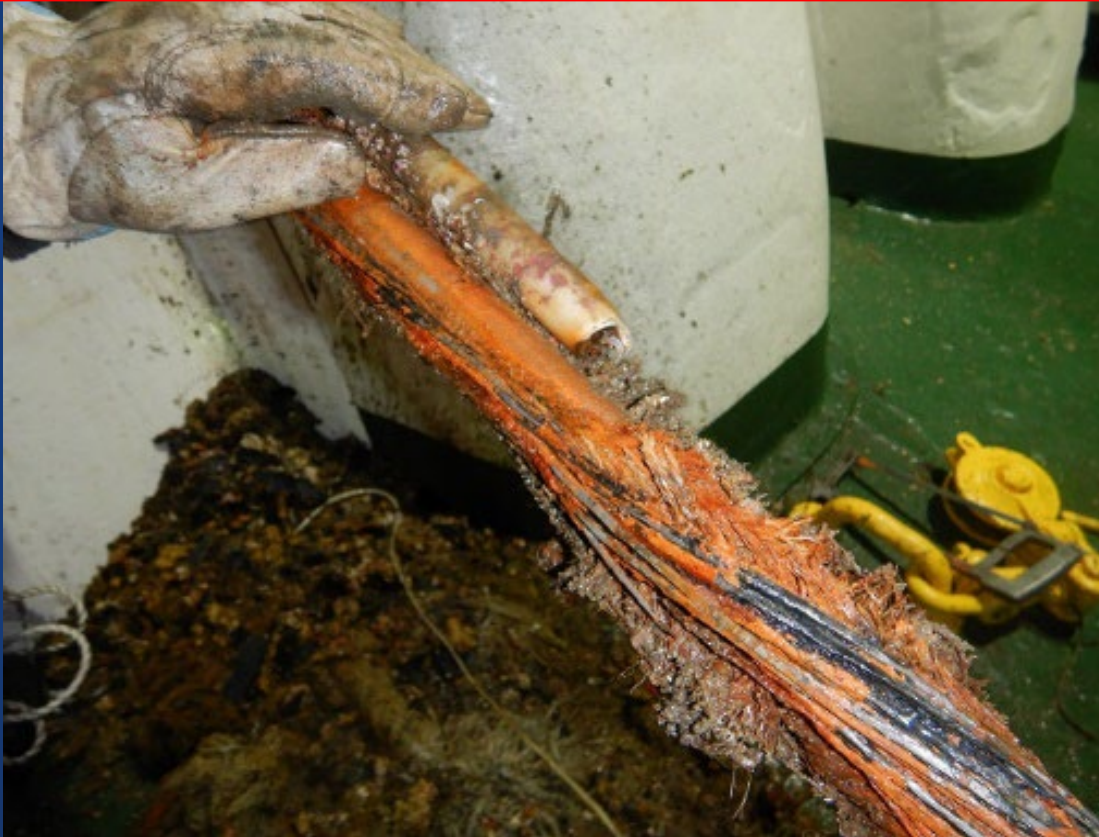
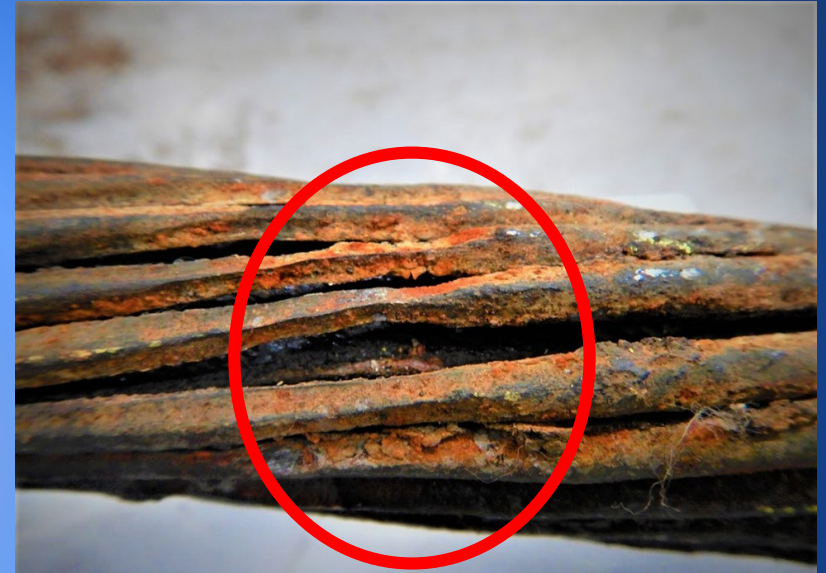
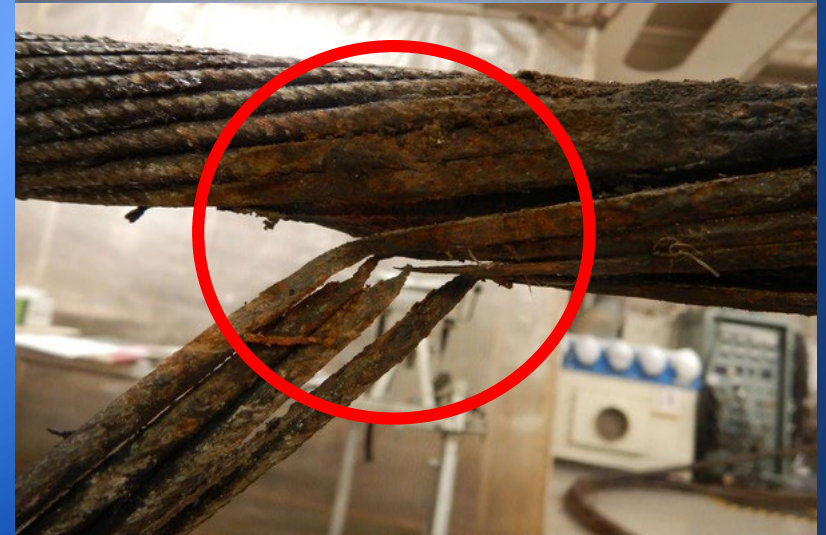
海中より回収した海底ケーブル

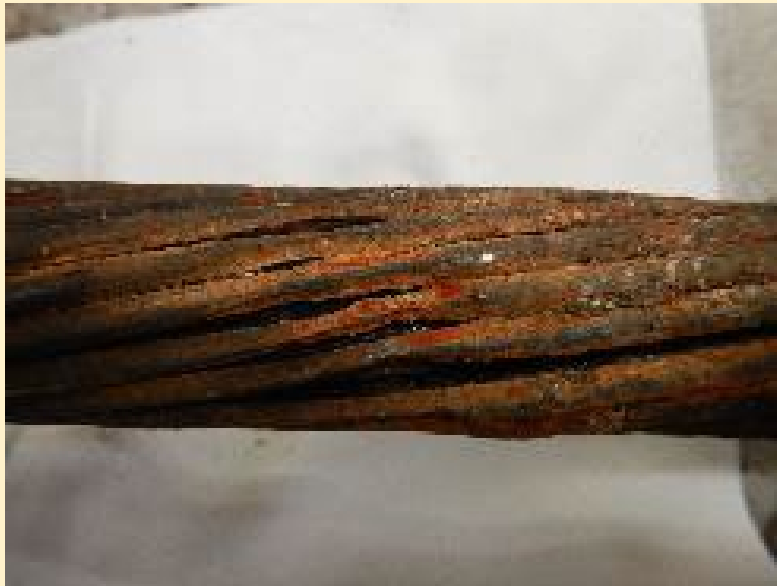
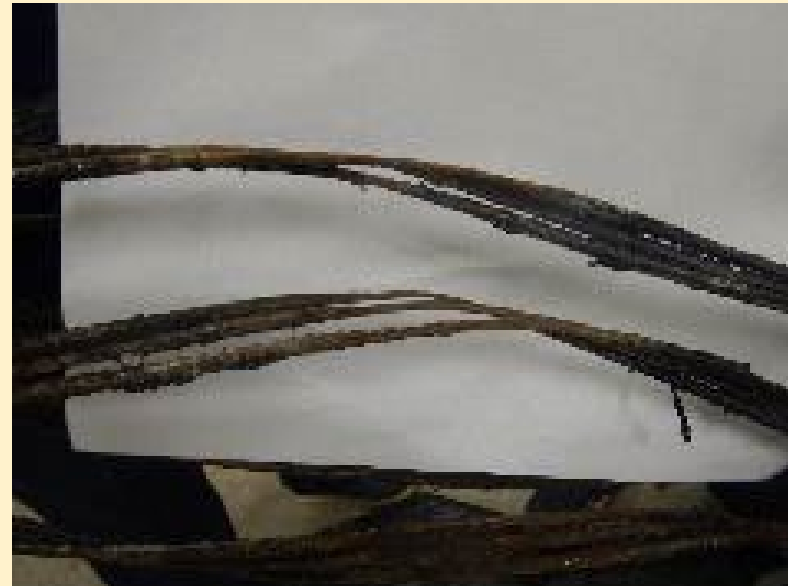
水深20m、海水温10～20℃、海底面環境：礫、粘土質

埋設部での腐食は見られないが、非埋設部で腐食が確認されている。

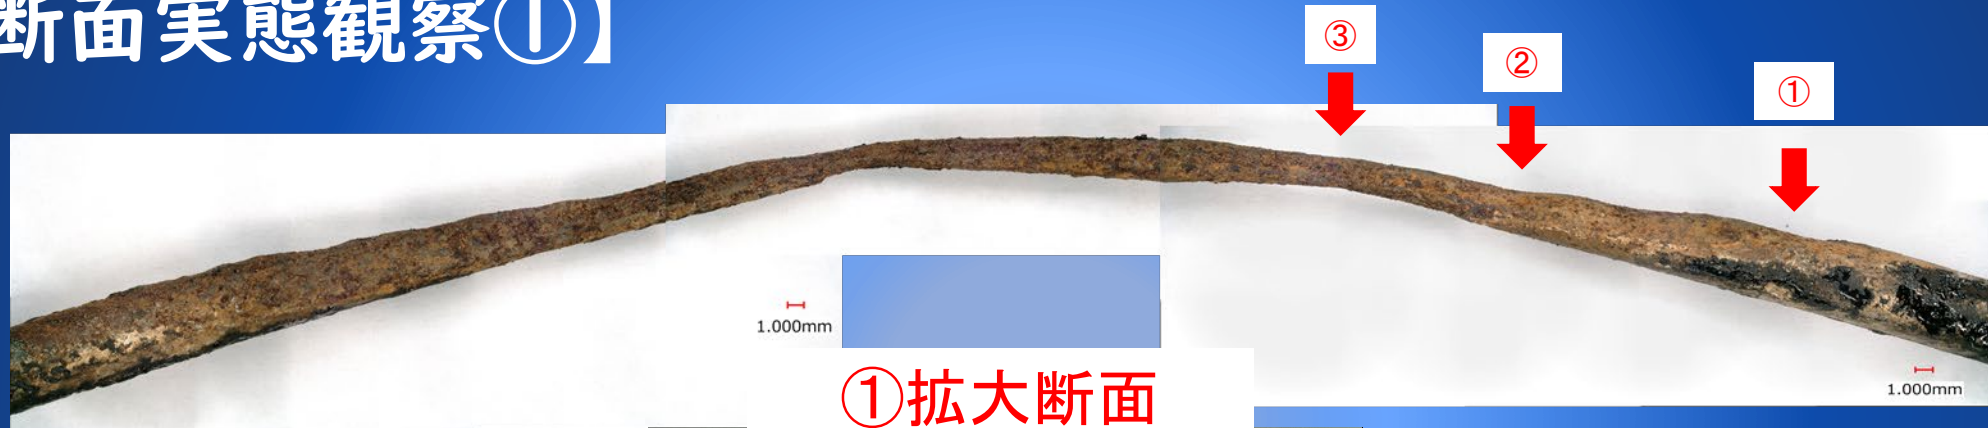
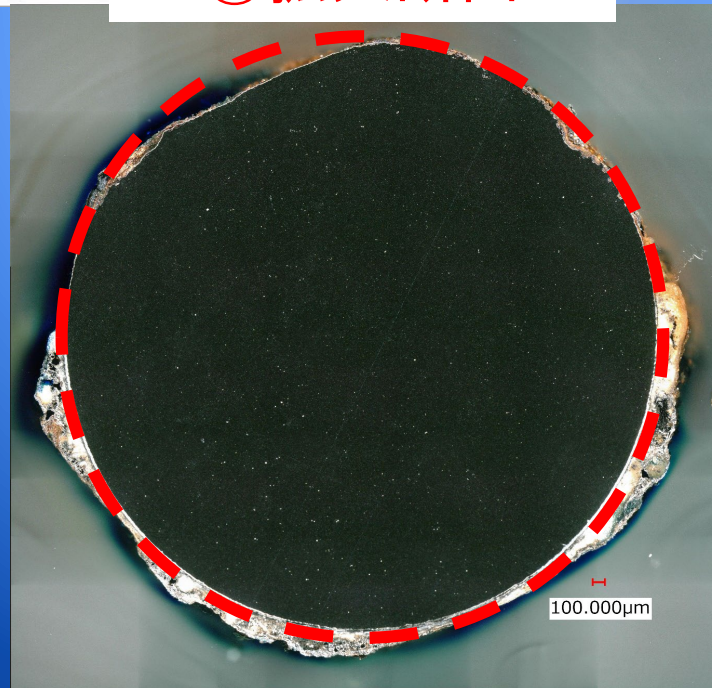
## 【断面実態観察①】

①拡大断面

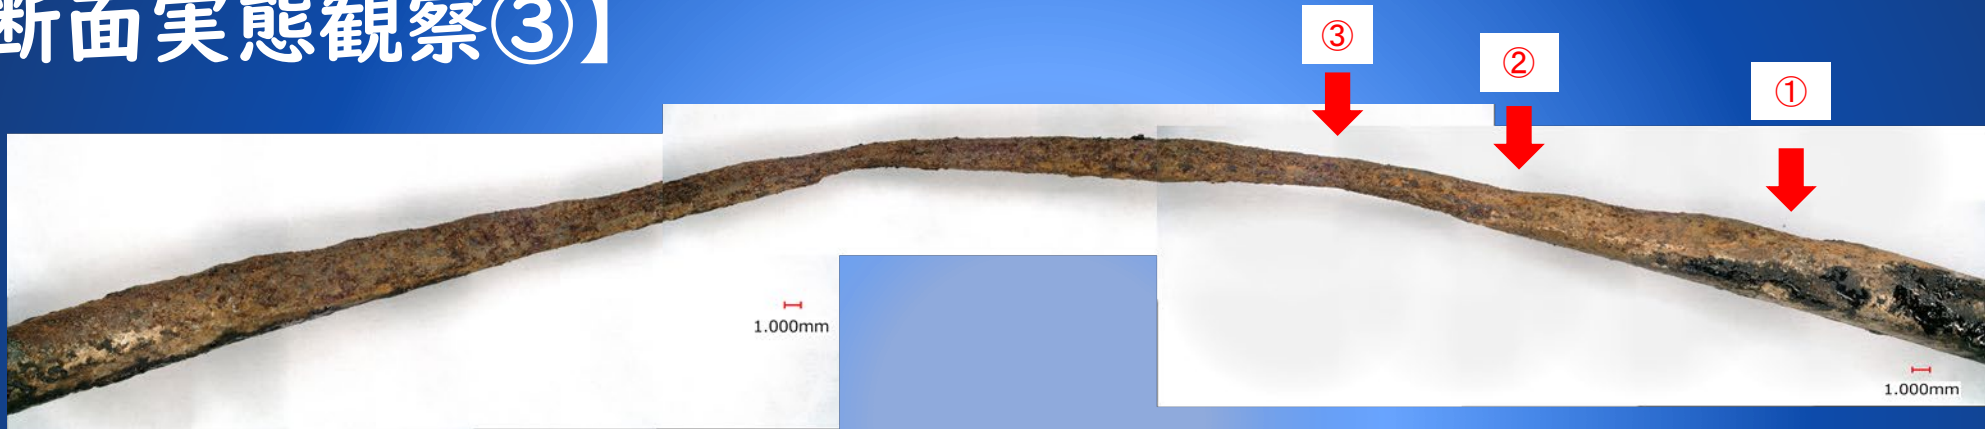
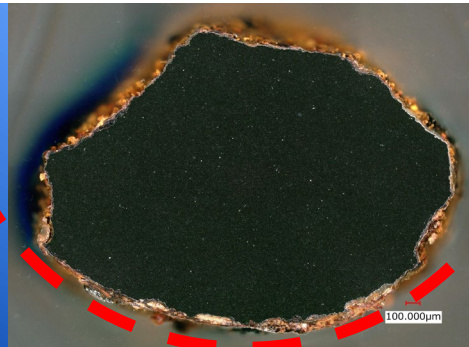
## 【断面実態観察③】

### ③拡大断面

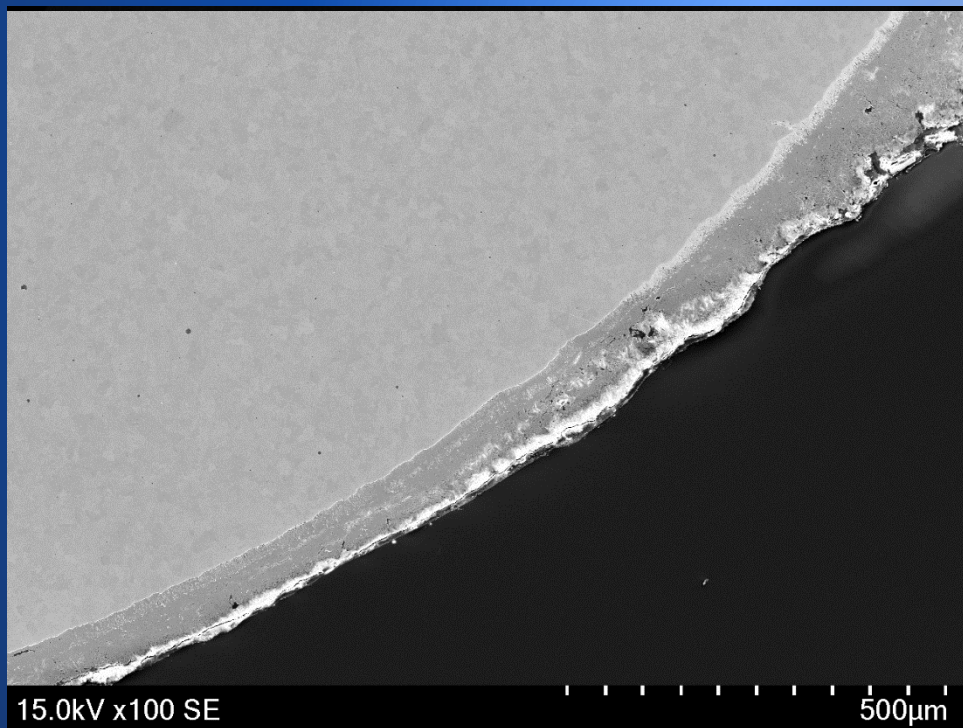
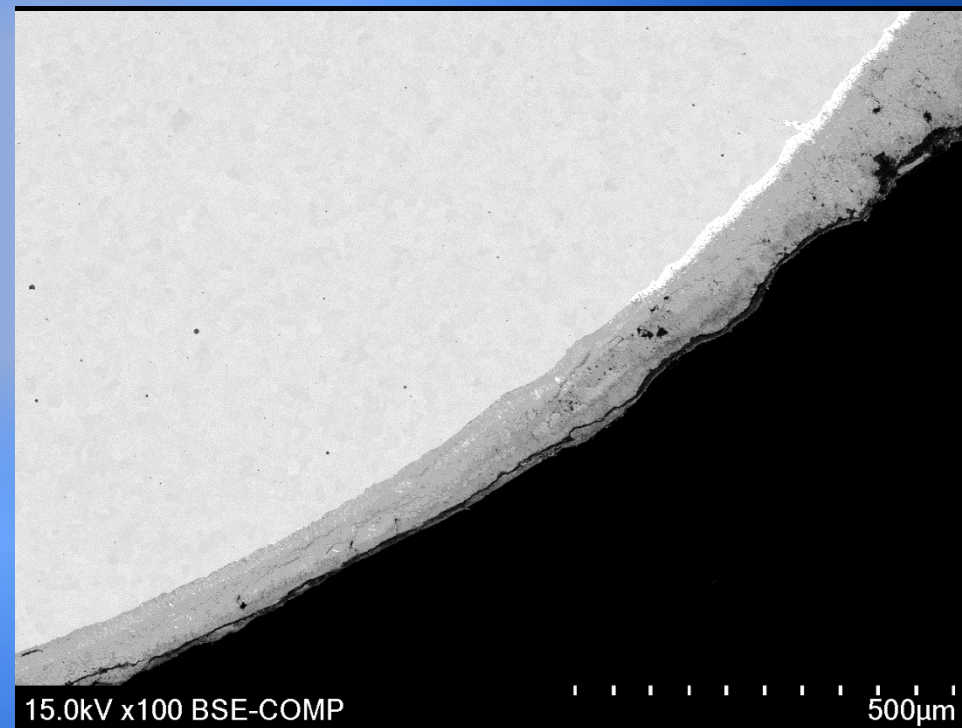
＜腐食が軽微な箇所＞

◆結果：各部位の全体的な断面輪郭状況は、全て外力を受けていた一方向側が優先的に腐食減肉し、ケーブル中心と接していた側は円弧の状態に近いものであった。腐食浸食が軽微である部位の表面には、Znメッキ層、および腐食した酸化Zn層が存在し、鉄線表面の腐食の進行を抑制していた。

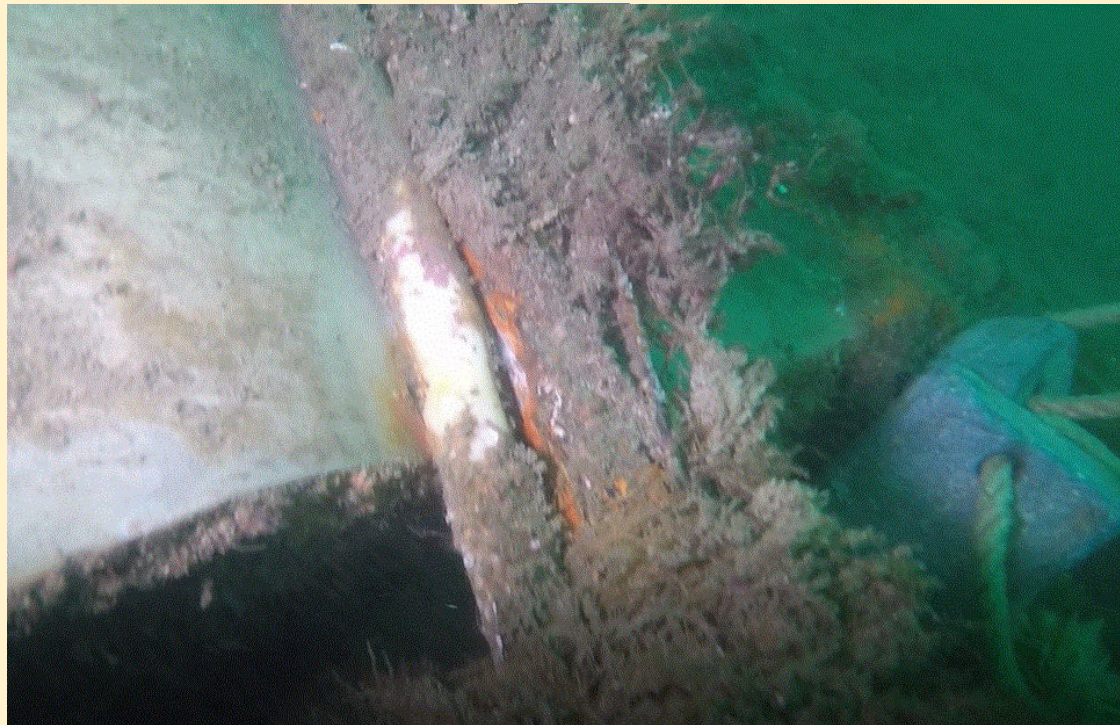
/// 外装線に施された亜鉛メッキ層および腐食亜鉛層が**外力**を受けたことによって剥離し、腐食が加速度的に進行していた。

⇒ 保護管を取付け、タール・ジュート層および外装線を保護する。

岩場に固定が可能であればアンカーを打って固定する。

海底状況が悪い箇所については、敷設後の敷設状況を定期的に確認する。
