海底ケーブルの科学利用と関連技術に関する将来展望-第7回
2024年12月 5日

能登半島地震により罹障した
海底ケーブルの修理
(海底地形とケーブル障害の相関)

KDDIケーブルシップ株式会社 運航部 藤原 空

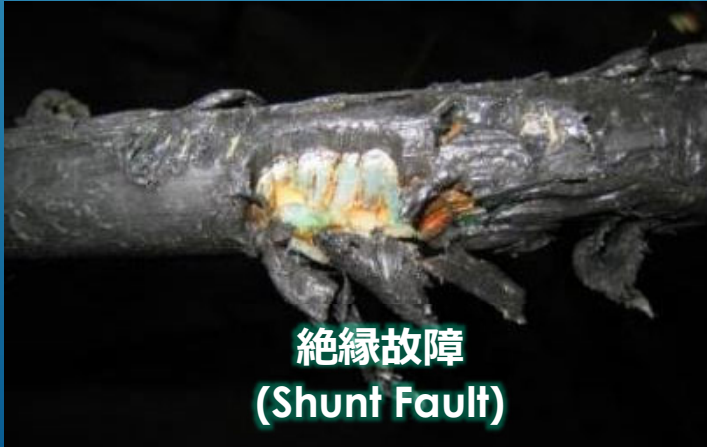
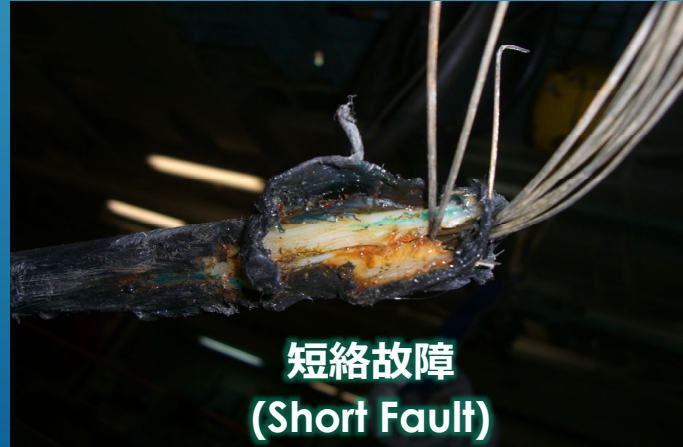
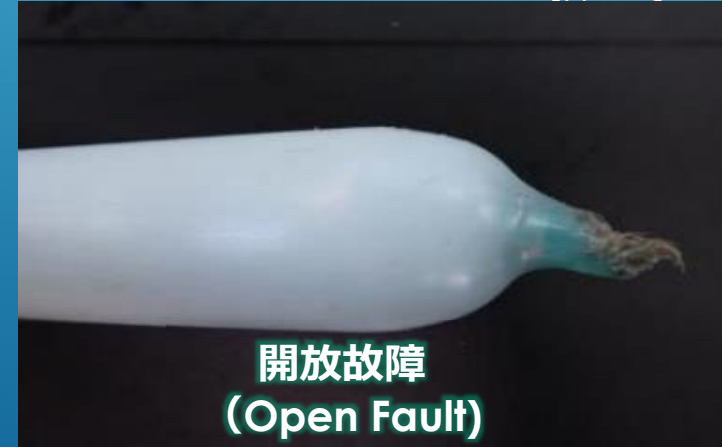
絶縁故障(Shunt Fault) : ケーブルの絶縁層の損傷によりケーブルの給電路が海水に短絡する故障

短絡故障(Short Fault) : 海底ケーブル（ファイバも）が切断され、給電路が海水に接地する故障

開放故障(Open Fault) : ケーブルが非常に大きな力で引っ張られ、ケーブルが断線する際に、ポリエチレン絶縁層がケーブル端の給電路を覆ってしまう故障。

ファイバ破断故障(Fiber Fault) : 光ファイバのみが損傷（断あるいは高損失）する故障

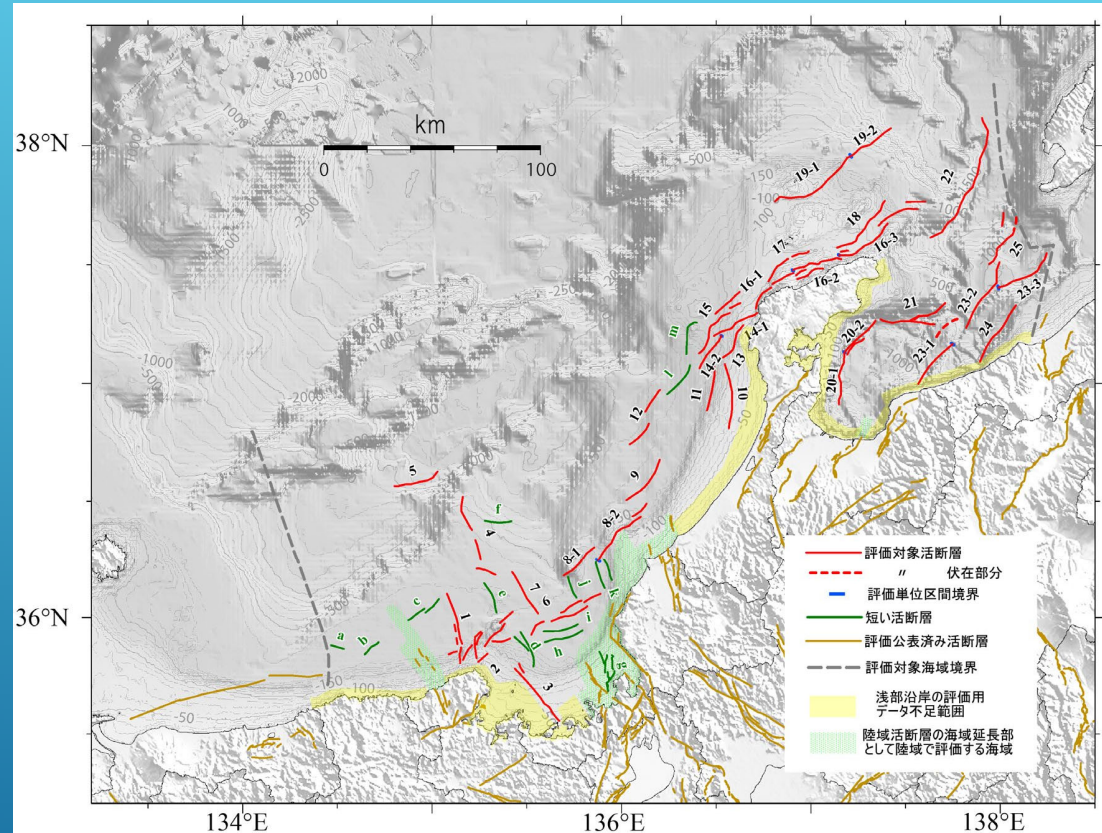
図8 能登半島周辺活断層図

- ✓ ケーブルルート選定の制限
- ✓ 地震後に焦点があたった活断層の存在
- ✓ 予備海中機材の補充数量
- ✓ 障害再発防止対策の困難性
