# 日本財団「海の地図 PROJECT」 —プロジェクトの概要と能登半島における調査—

日本水路協会 調査研究部長

楠 勝浩

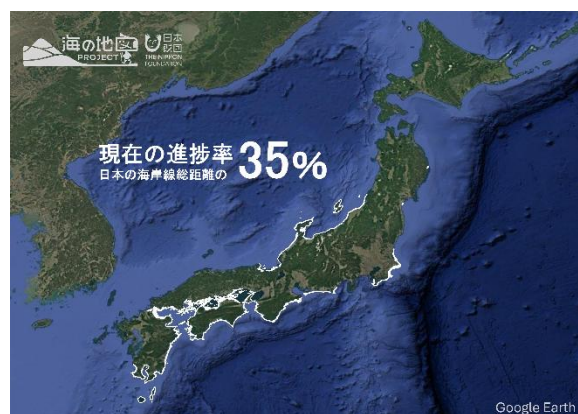
図2 プロジェクト進捗状況

本プロジェクトは 2022 年度に着手し、2024 年で 3 年が経過した。2024 年度末現在での進捗率は図 2 に示すように約 35% である。全体としては 10 年の計画の中で、3 年が過ぎた段階としては、調査は順調に進んでいると言える。これまで、瀬戸内海、東海から四国にかけての太平洋側、および北陸を中心に調査を行ってきた。今後は、東北、北海道、および南西諸島方面の調査を進めていく予定である。北海道周辺海域は、気象・海象などの条件から調査に適した時期が短く、一部では海

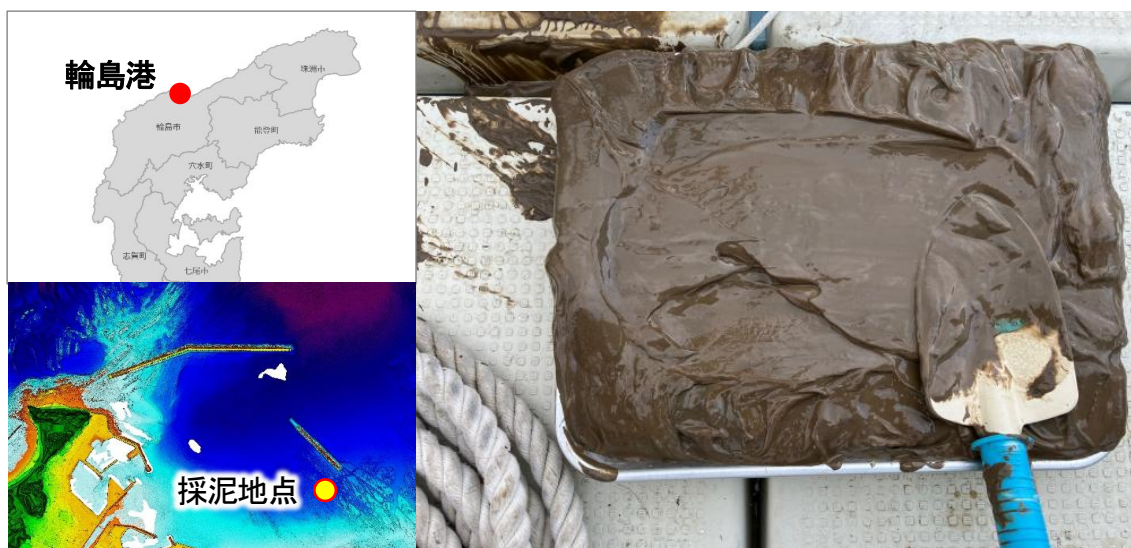
写真3 輪島港付近での採泥試料

写真3は輪島港の東側の水深約7mの海底から採取した泥である。採泥時には、海水中の泥が細粒であるためか、なかなか沈殿せず、海水はまだ濁っていた。海底から採取された泥はこれを裏付けるように極めて粒子の細かいものであった。

このような泥が海底を覆っていれば海藻や貝類などの漁業資源にも悪影響が出ることが予想される。そこで写真3の泥を採取した地点とほぼ同じ場所でROVにより海底撮影調査を実施した。

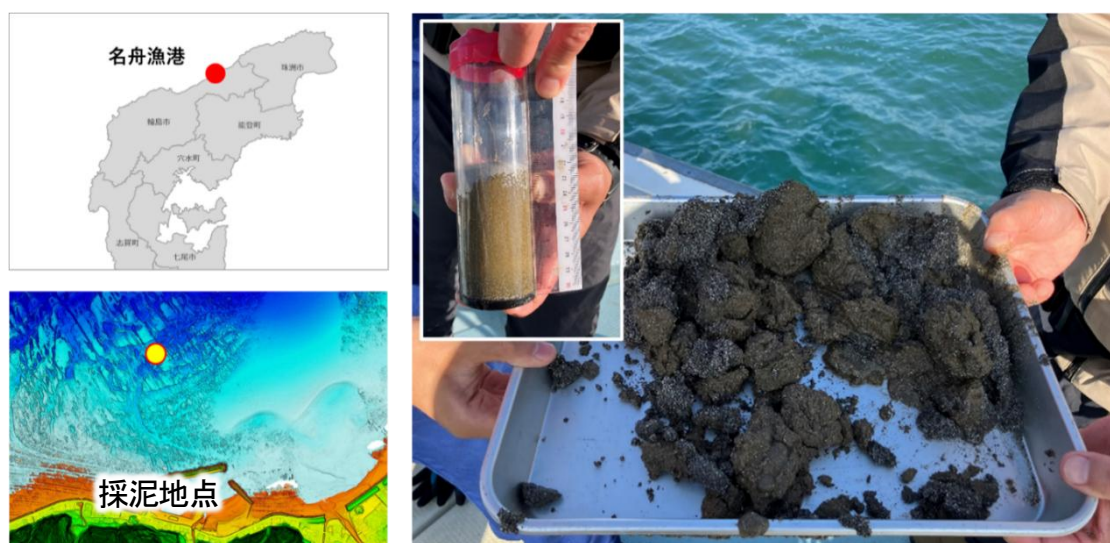
写真5 名舟港沖での採泥試料

また、同様の採泥および ROV による調査を名舟港付近においても実施した。場所は、名舟港沖の水深約10m 付近である。ここで採取した試料(写真5)は泥と砂が混ざったものであった。付近には河川はあるものの、輪島市街を流れる河原田川ほどの大きな河川がなかったため、輪島港周辺ほど大量の土砂が流れ込まなかったこと、および周辺の河川が短くかつ急流であったため、流れ込んだ土砂の粒子が少し粗かったことが理由ではないかと思われる。
